MEMORIA JUSTIFICATIVA
DE ACTUACIONES REALIZADAS
EN EL ATENEO DE MADRID

Ateneo Científico, Literario y Artístico de Madrid

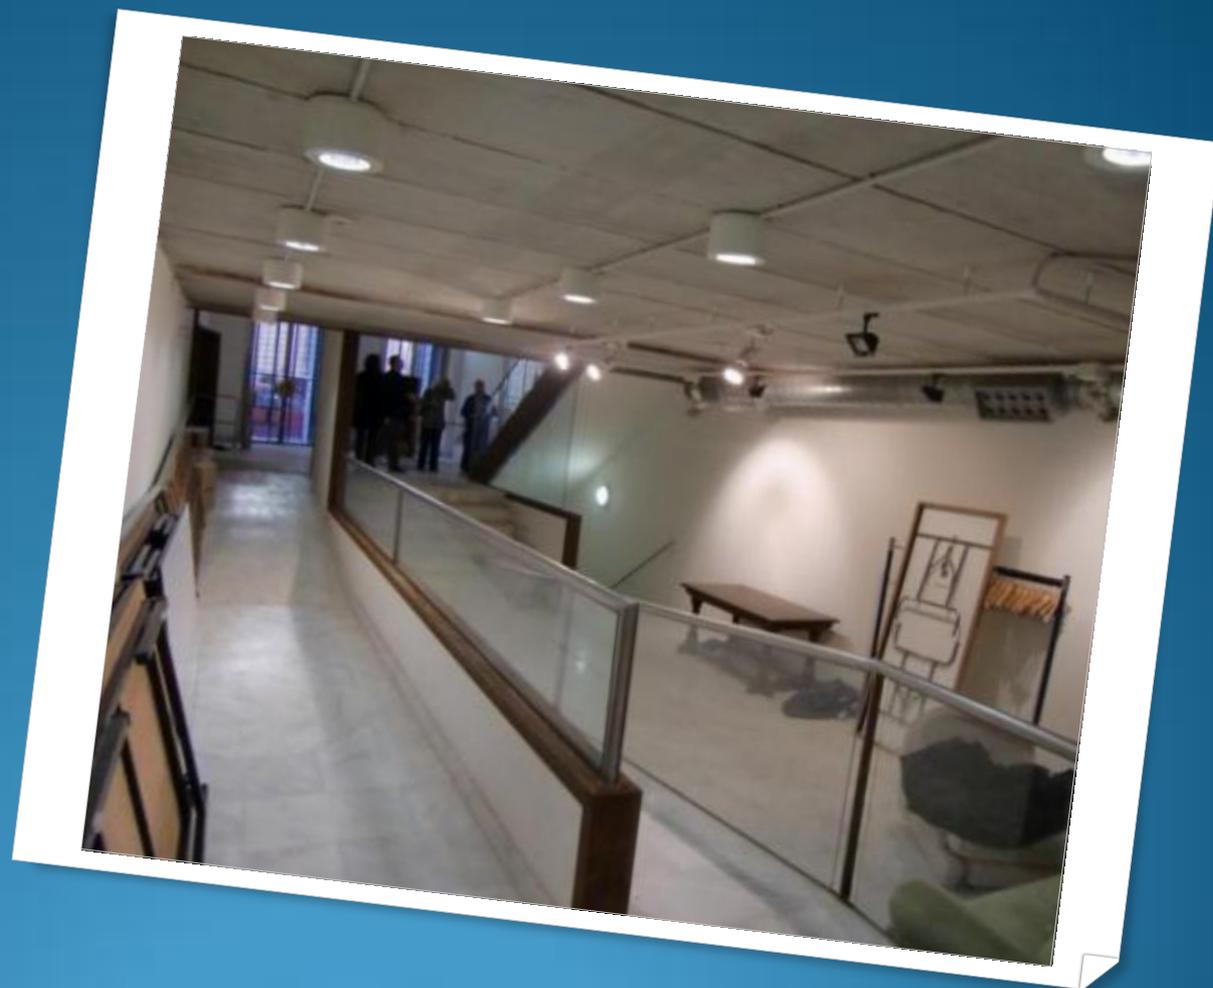
Antes

Se usaba como trastero

Se han llevado a cabo trabajos de demolición previa, tabiquerías para la formación de almacenes, nuevas carpinterías, revestimientos de paredes con sistema de DM expositivo, pintura y pulido y limpieza de solados existentes, así como una renovación de las instalaciones de electricidad, sistema de iluminación expositiva y climatización.

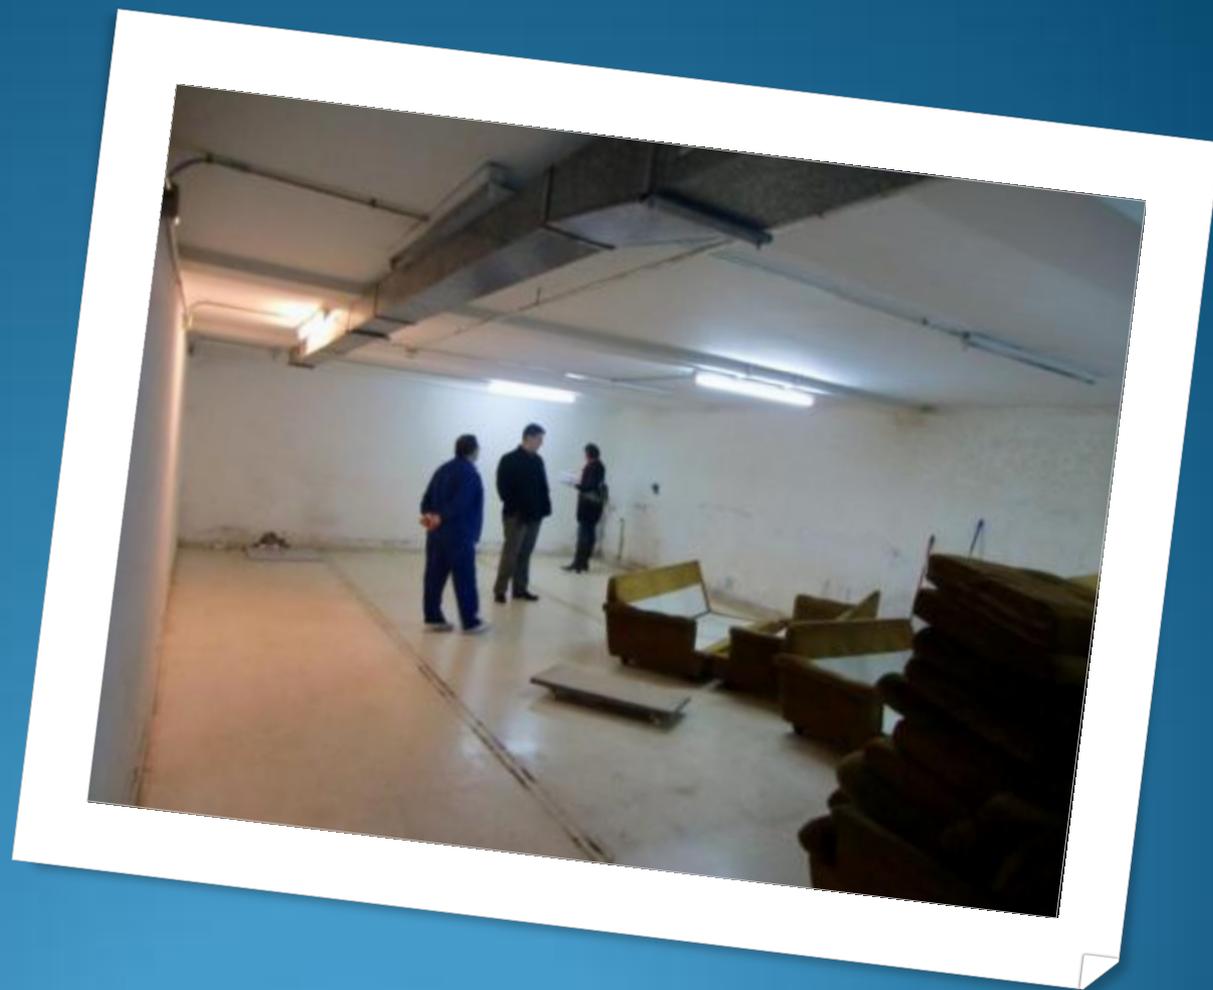
Antes

Humedades, filtraciones,
espacio inutilizable e
insalubre

...Se ha realizado una cámara ventilada en una zona medianera del depósito de planta baja, para resolver problemas de filtraciones de humedad que provenían de averías en el saneamiento de edificios contiguos, ...Se ha realizado la conexión y puesta en marcha del sistema de extracción y deshumectación. Se ha realizado una limpieza y acondicionado de solados y paramentos de diferentes cuartos sin uso y en mal estado de conservación, para su utilización como depósito o almacén. reparar paramentos verticales y horizontales, así como la protección anticorrosivo de la vigería metálica de la zona afectada....

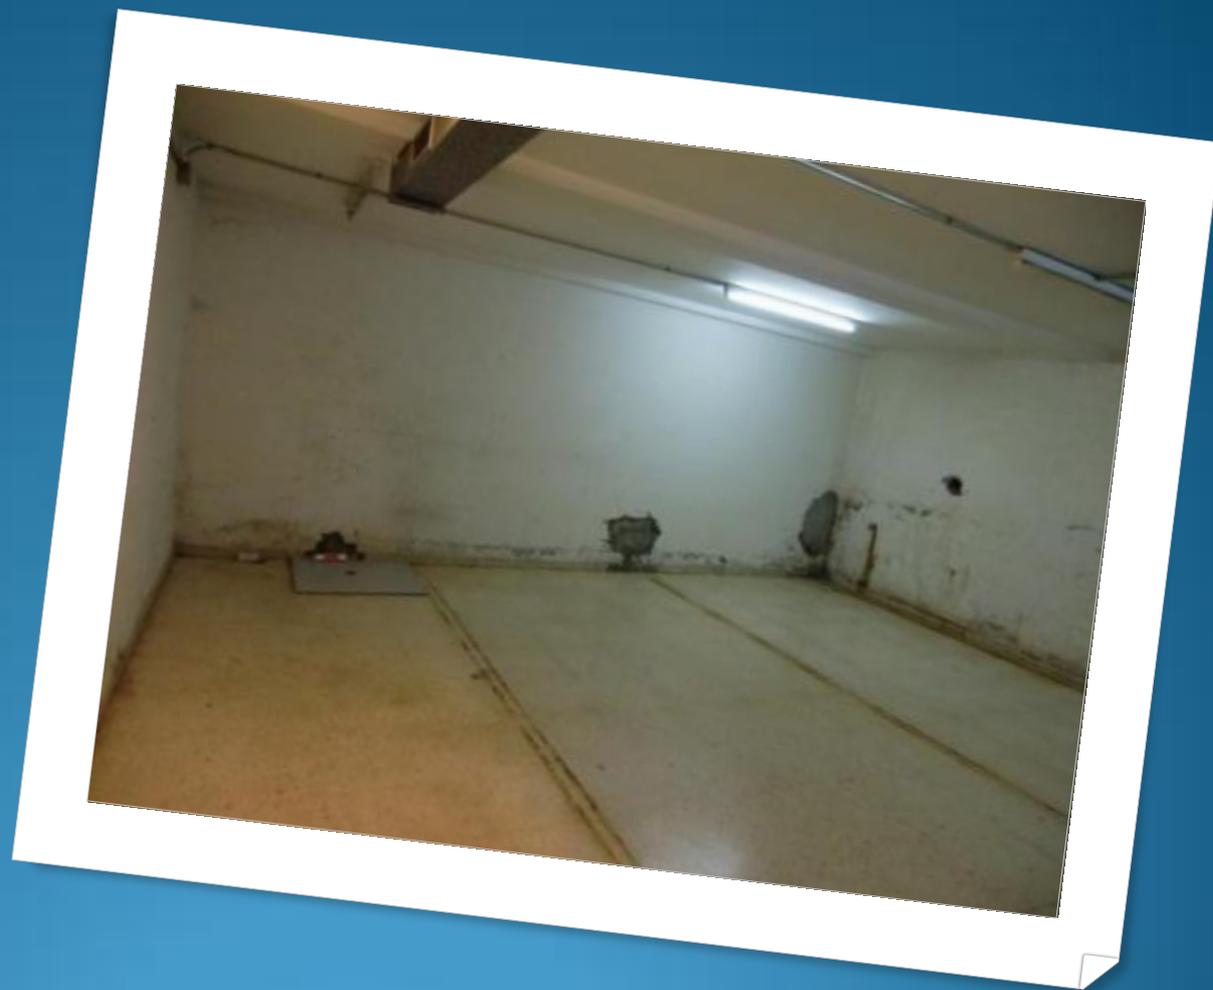
Antes

Humedades, filtraciones,
espacio inutilizable e
insalubre

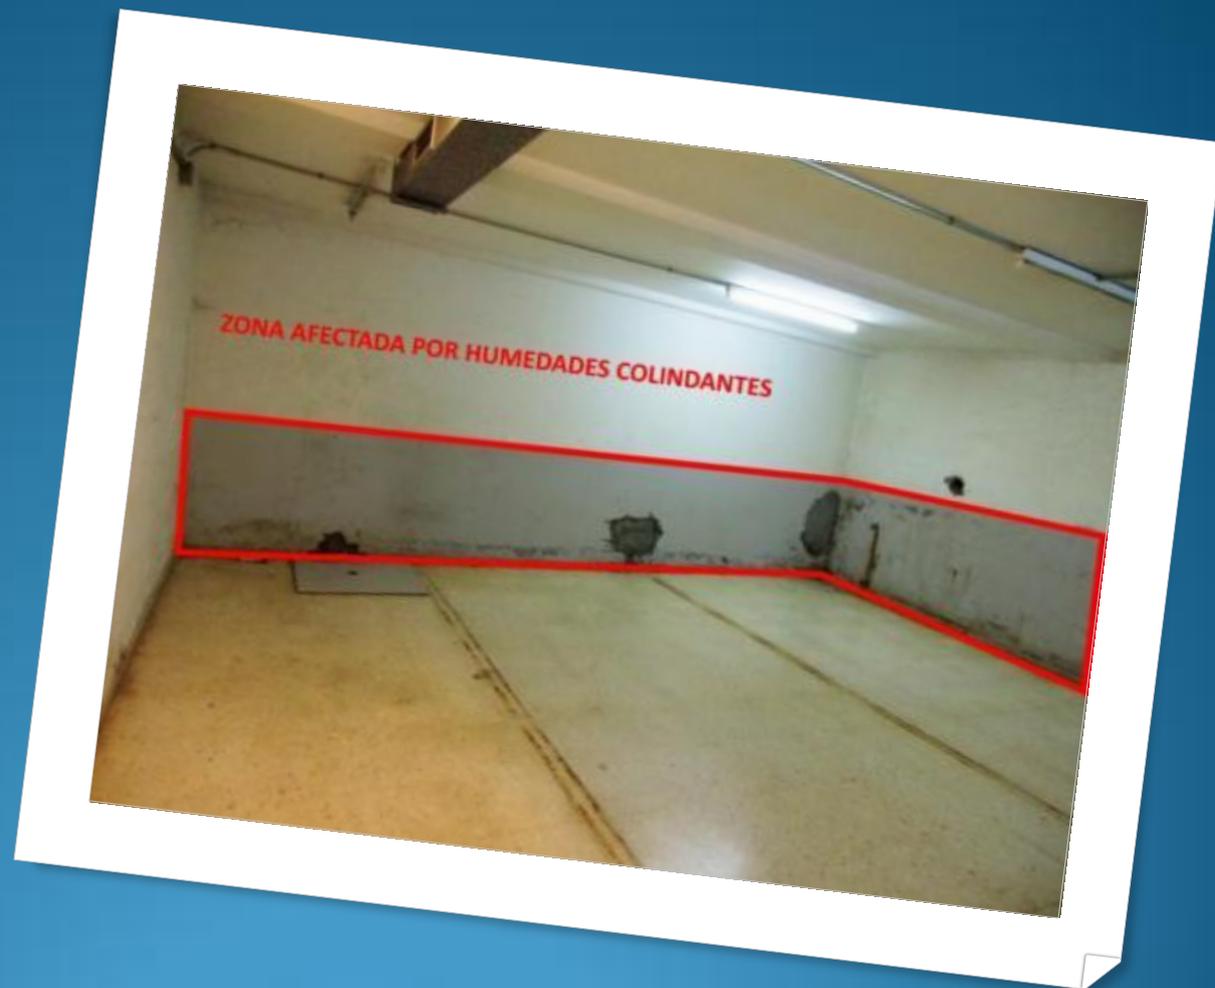
Antes

Humedades, filtraciones, espacio inutilizable e insalubre

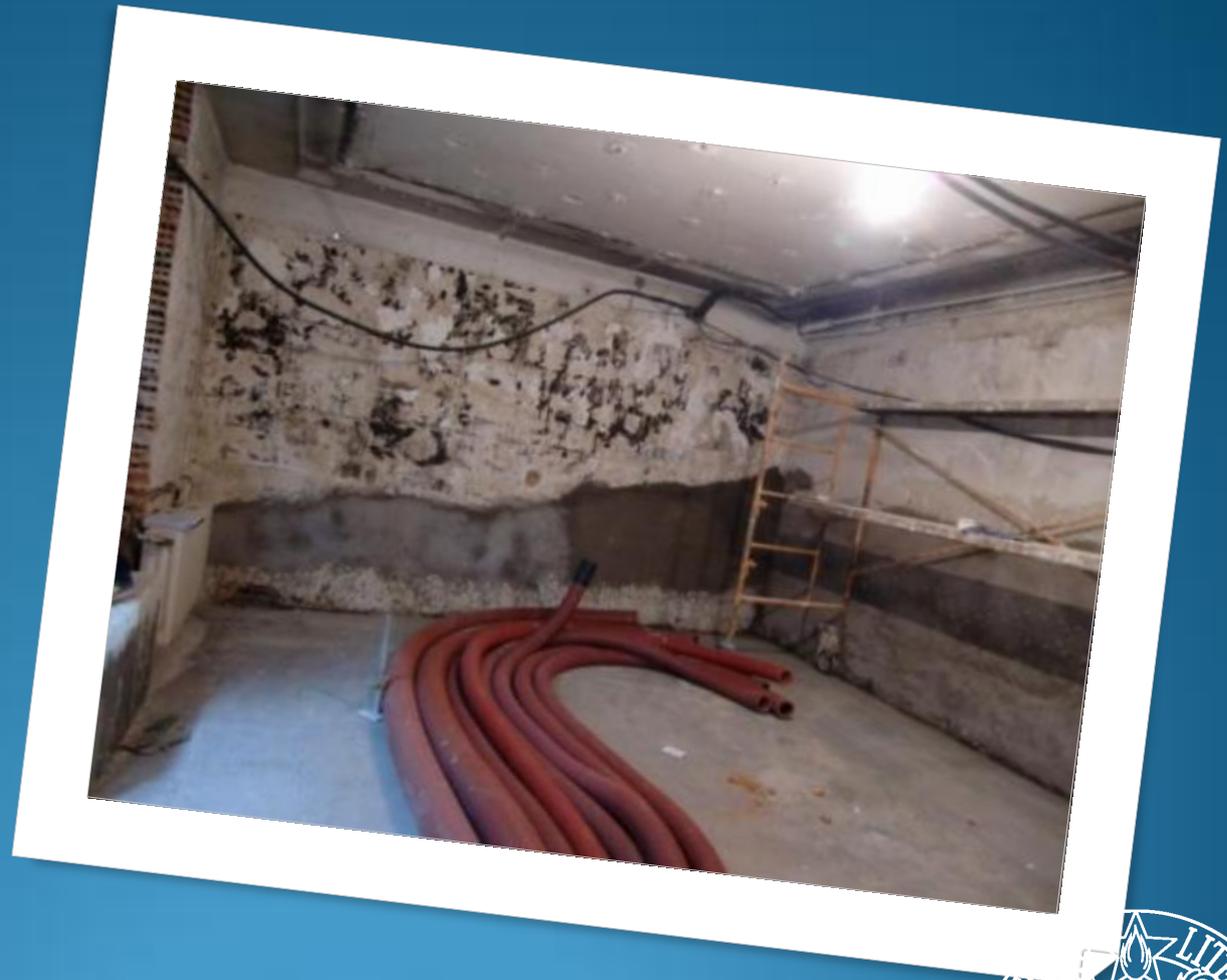
Espacio Prado Antes

Tras la retirada de las estanterías con libros, aparecen filtraciones y humedades de las fincas vecinas. En la imagen conductos eléctricos del nuevo centro de transformación eléctrico

Una vez que se ha recuperado capacidad de almacenaje en la zona de archivo, se ha podido actuar en esta zona, para recuperar su uso original como sala múltiple y polivalente, denominándola “Espacio Prado” para distinguirla de la Sala de Exposiciones principal del edificio. Se ha mantenido el acceso a la sala desde el hall de entrada, pero se ha realizado un nuevo acceso abriendo el hall de ascensores en planta baja, comunicándola así con la recepción del edificio a través del núcleo de ascensores.

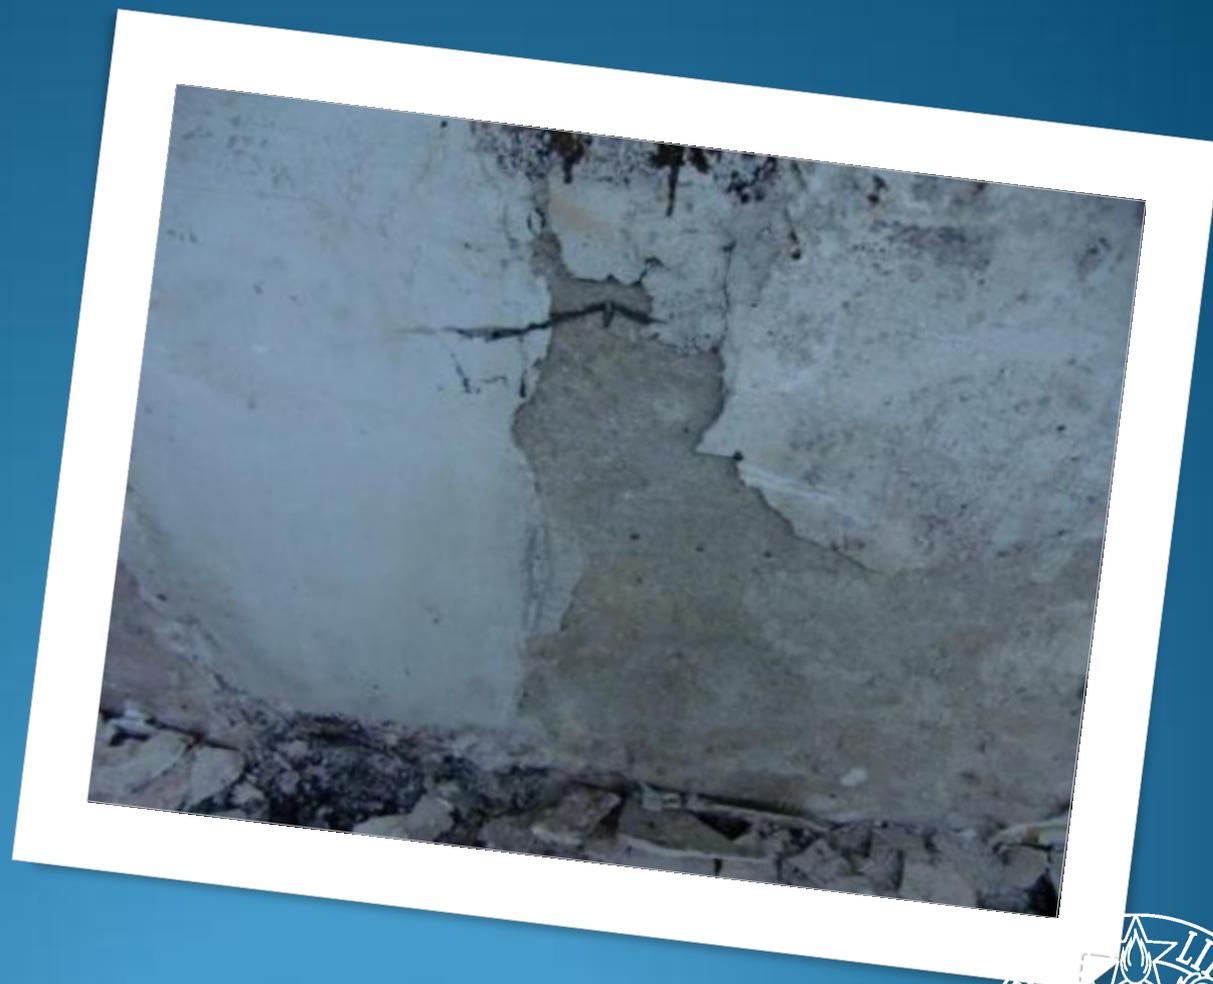
**Espacio Prado
Antes**

Muros laterales en muy
malas condiciones

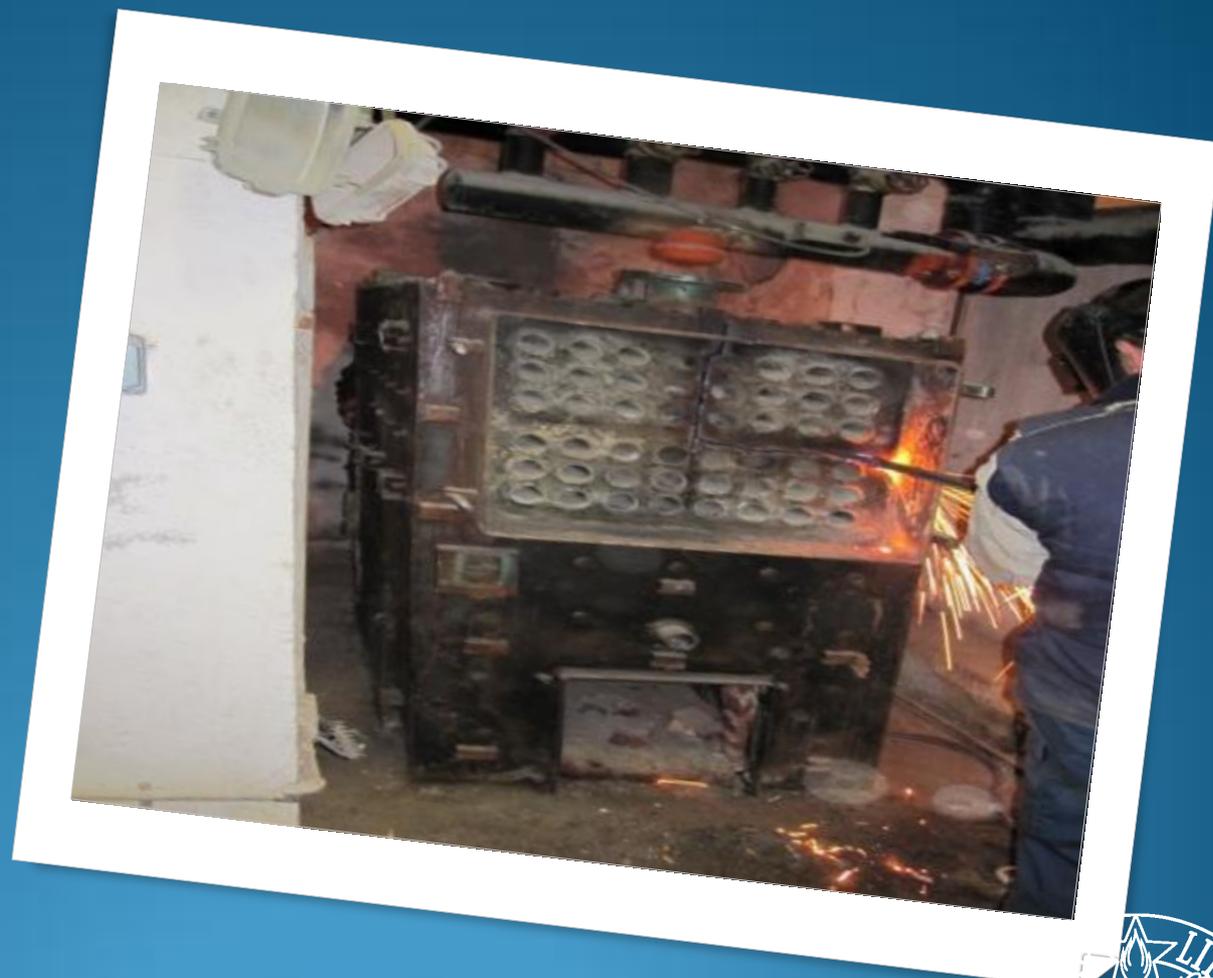
Desmontaje de
instalaciones
obsoletas

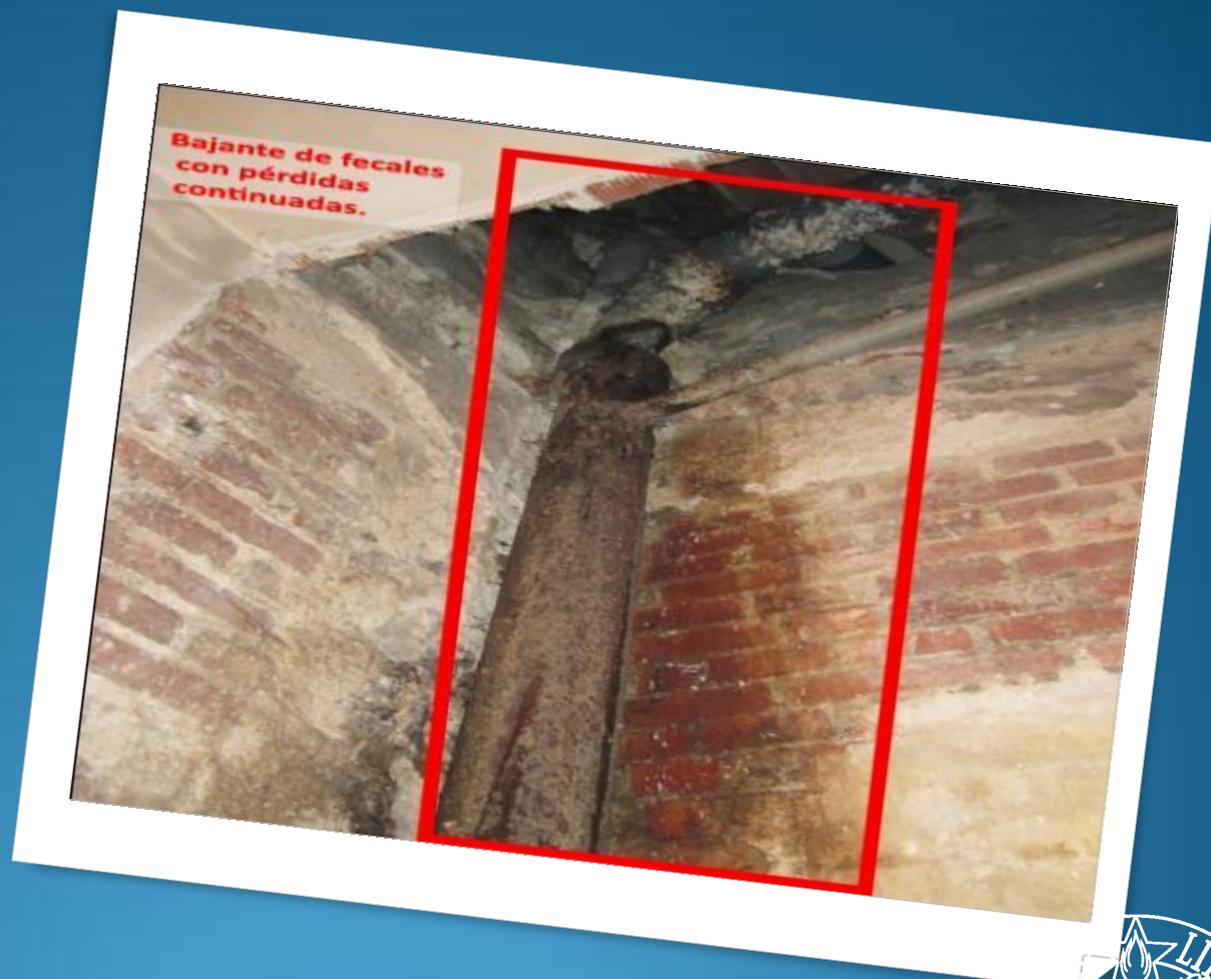
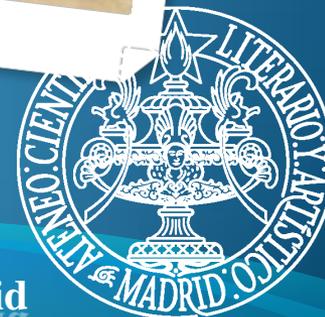
Actuación sobre zonas deterioradas con humedades persistentes, bajantes deterioradas, pocería obsoleta y con pérdidas

Se han ejecutado nuevos revestimientos de mortero monocapa coloreado y se han instalado elementos de protección a humedad en la fachada neomudejar posterior del edificio, tales como vierteaguas, lagrimeros, canalones y bajantes.

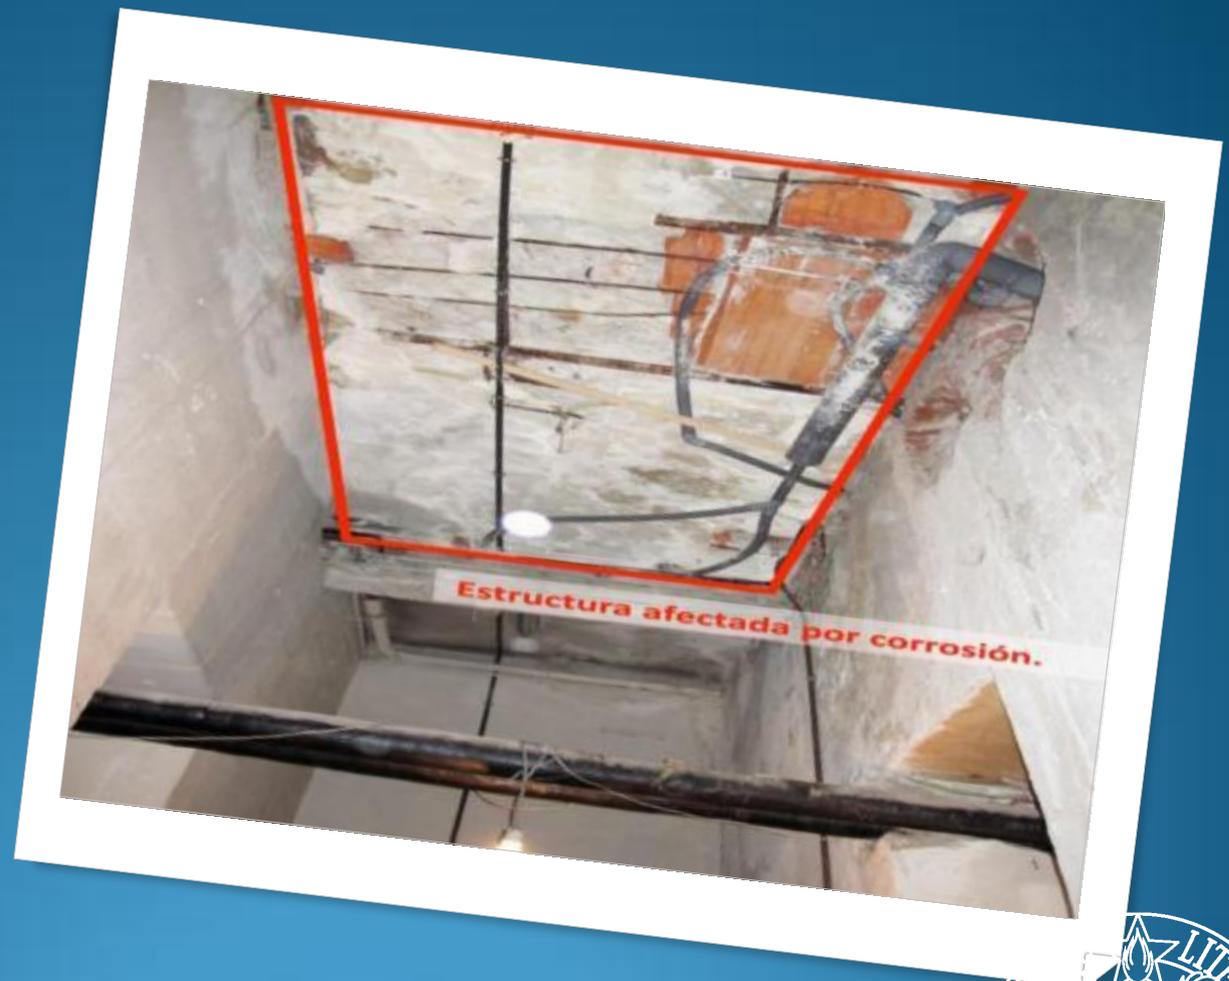
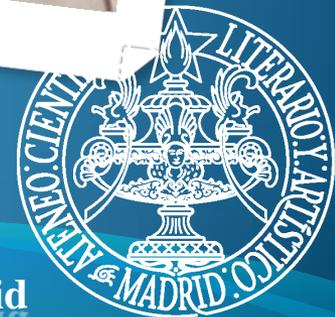
Paramentos interiores deteriorados bajo la zona de aseos, estructura metálica de forjados en riesgo.

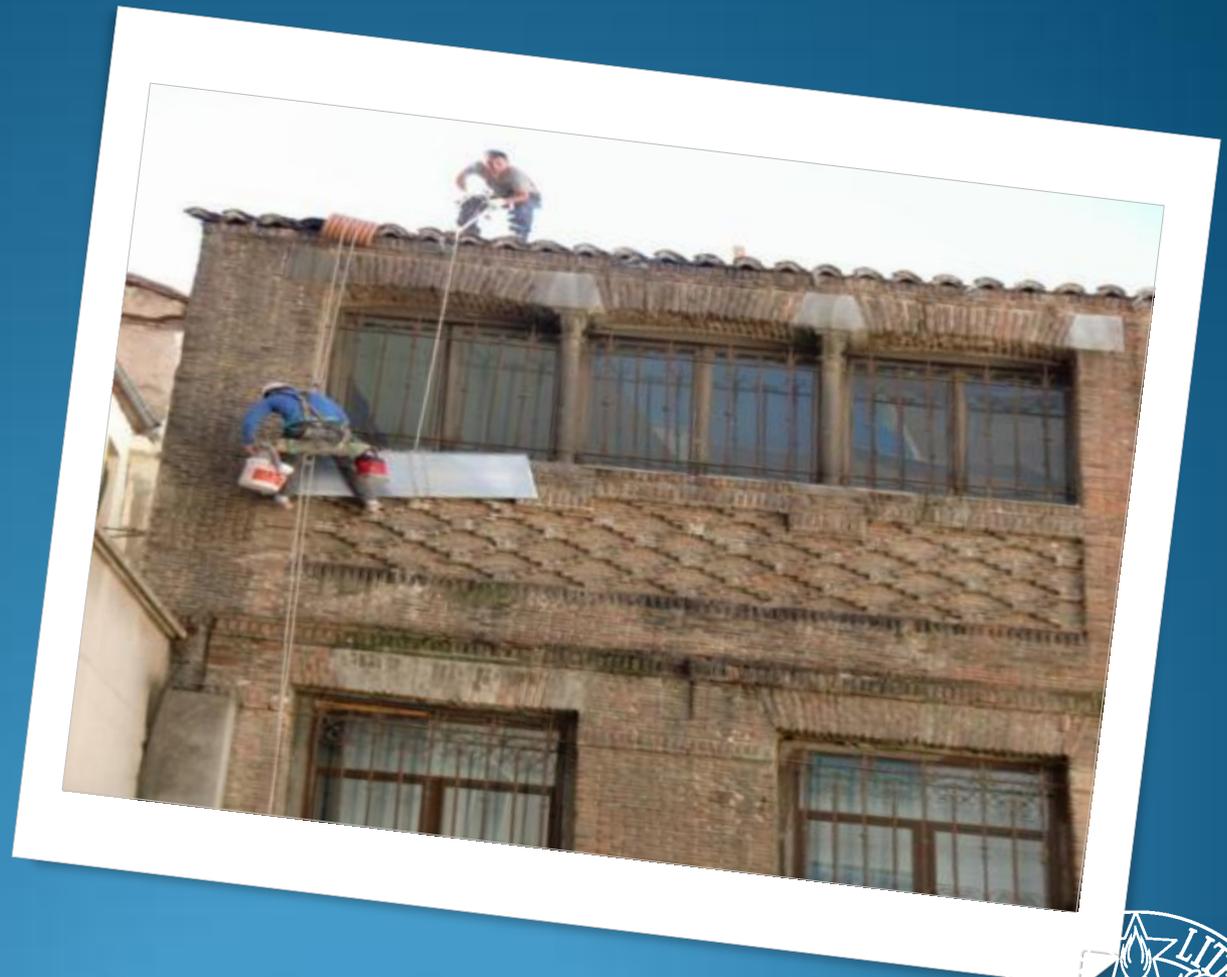
Trabajos en patios y
fachada posterior
por descuelgue
para evitar montaje
de andamiaje

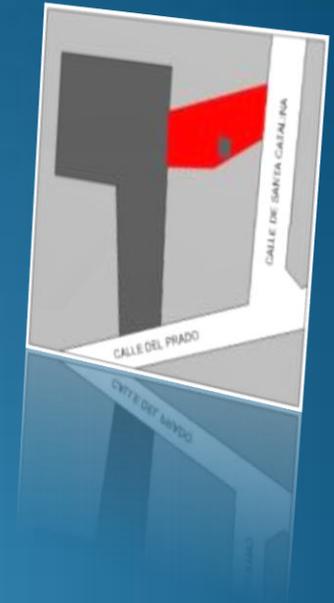
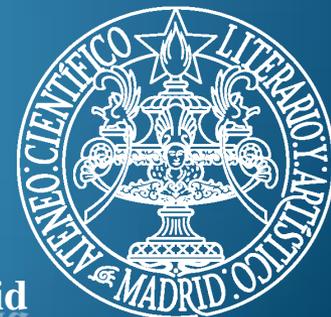
Se han encontrado vigas metálicas fisuradas y deformadas, que se han procedido a reforzar y reparar; se han reforzado todos los cargaderos que no por recalculo estructural no cumplían; se ha recalculado las sobrecargas de uso de las diferentes plantas y se han reforzado algunos forjados de planta baja, primera o segunda que carecían de capa de compresión y presentaban viguería de madera deteriorada, reforzándose estas viguerías con conectores

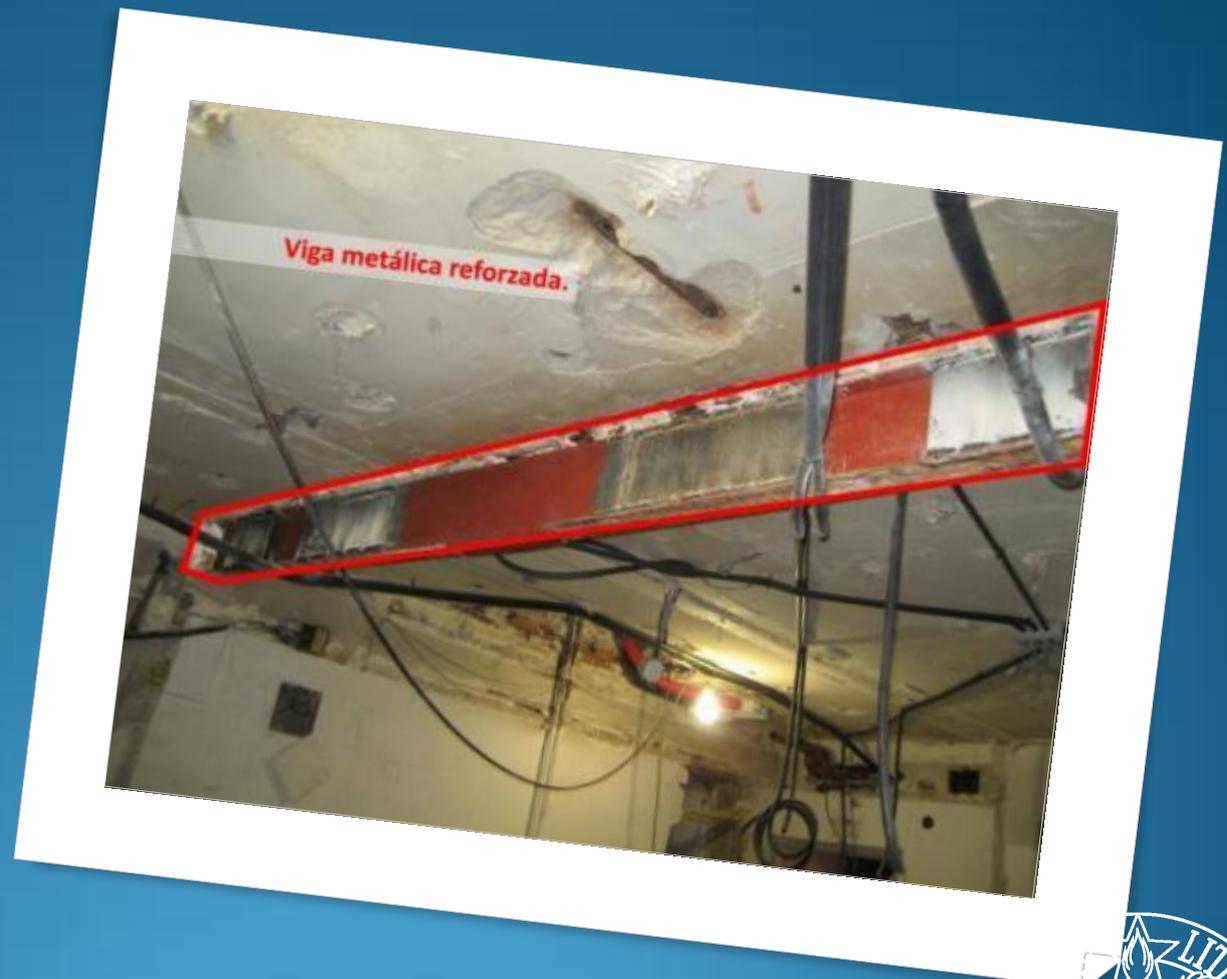
Trabajos de refuerzo estructural

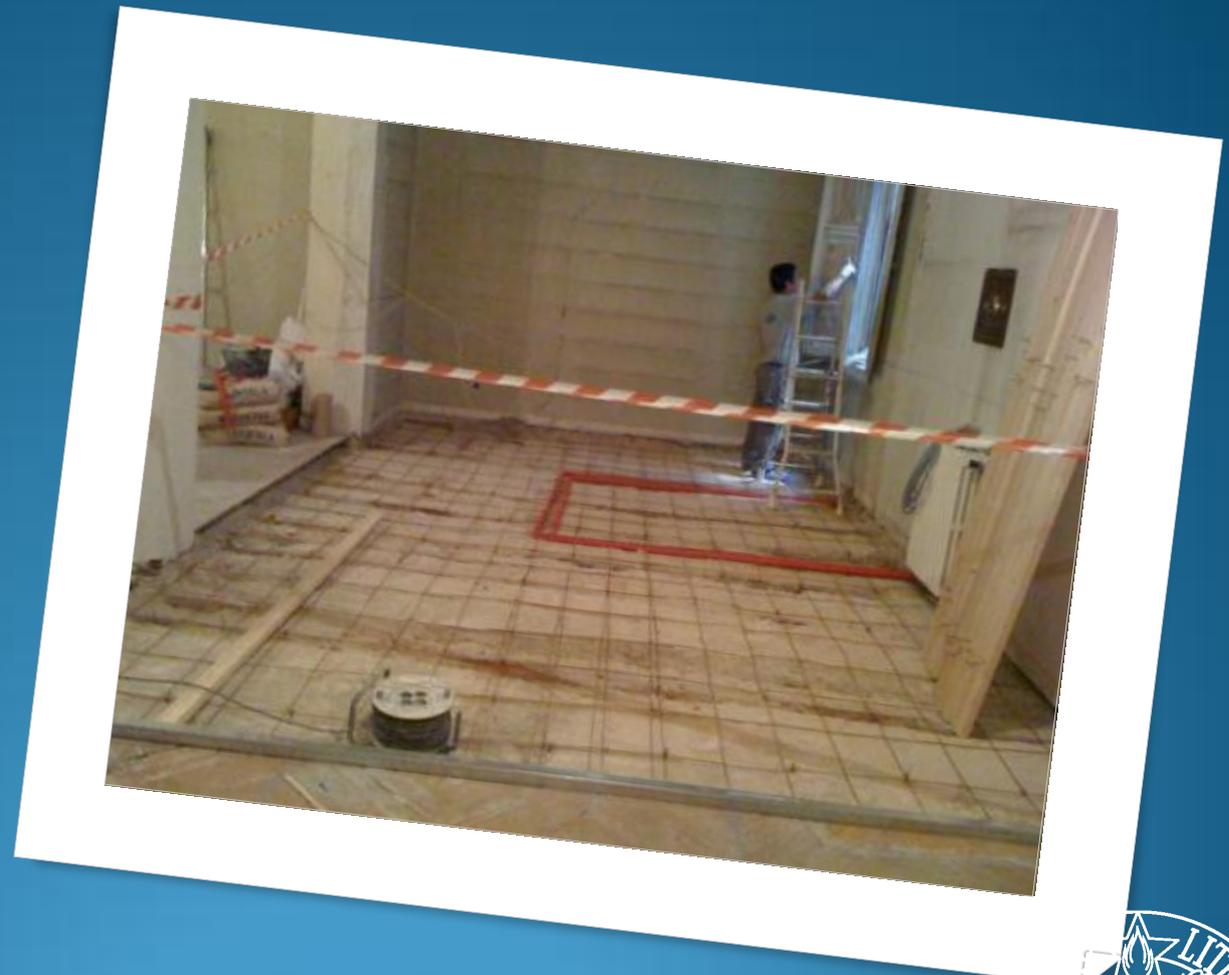
Trabajos de refuerzo estructural en forjado de Administración

Se han realizado trabajos de demolición de tabiquerías, falsos techos carpinterías y mostradores de la antigua zona de administración en desuso. Se han reforzado zonas de forjado deterioradas por humedad, por coincidir con antiguos cuartos de baño. Se ha recuperado el entarimado de madera original del suelo, reponiendo zonas en las que se había eliminado o estaba muy deteriorado. Se ha realizado un cuarto almacén, se ha instalado una gran mampara de vidrio a junta, que sin interrumpir el espacio visual, delimita la zona de administración.

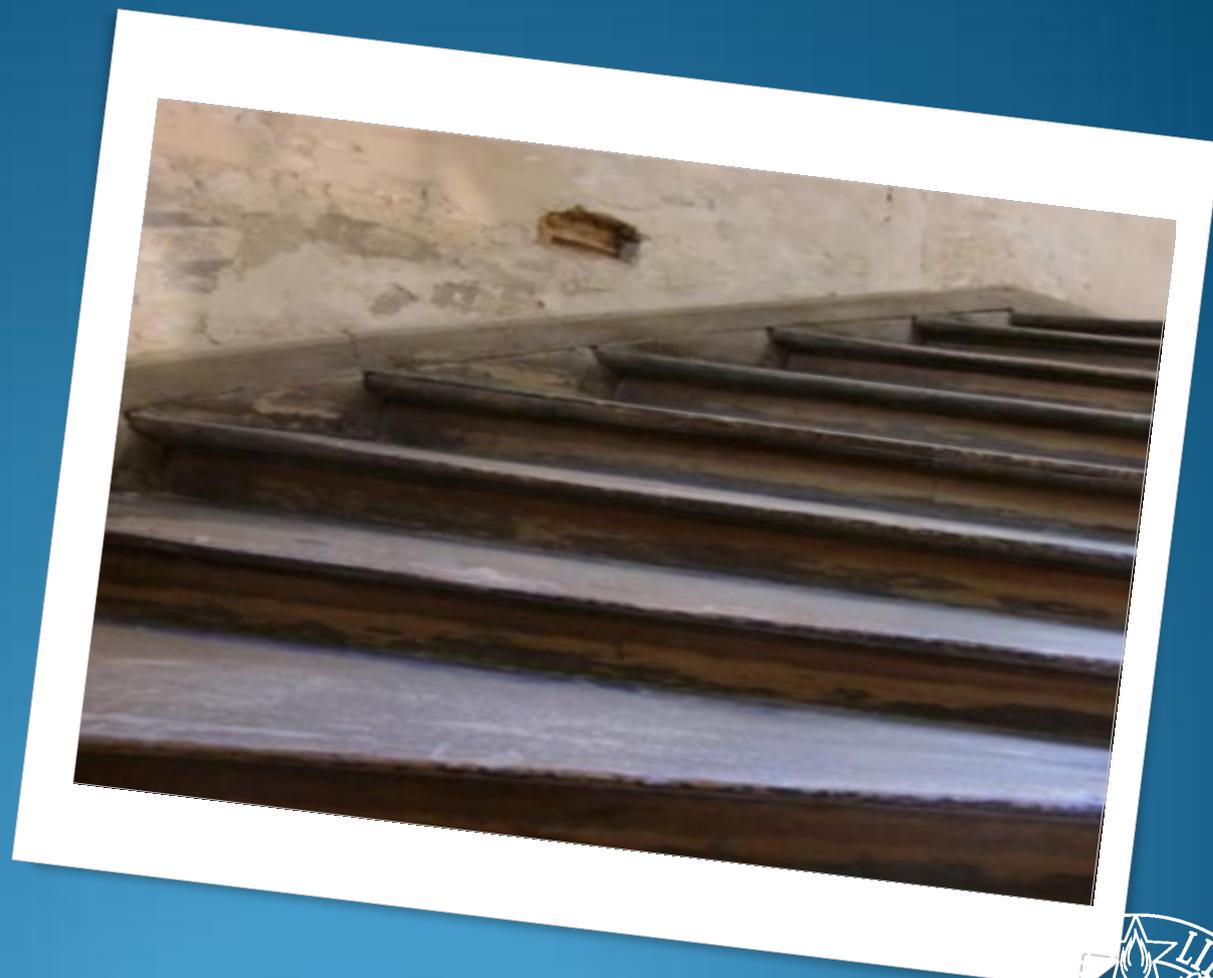
La escalera principal del edificio de Santa Catalina estaba en desuso y en un mal estado de conservación, que se acrecentaba en el tramo a la planta sótano, presentado este un estado de ruina total y en consecuencia de grave peligro.

Estado previo
escalera

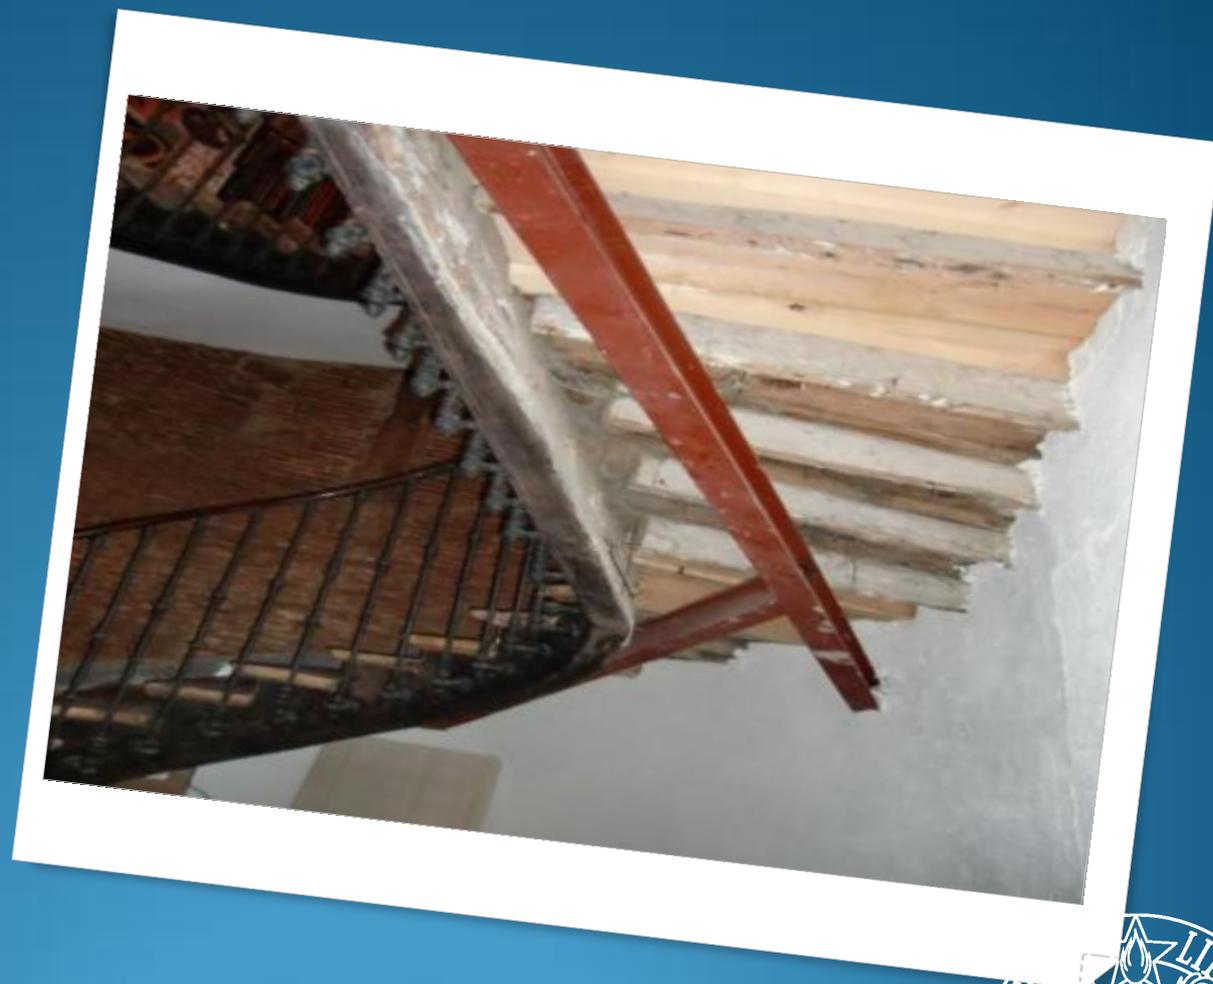
Instalación de
vigería metálica
para evitar colapso

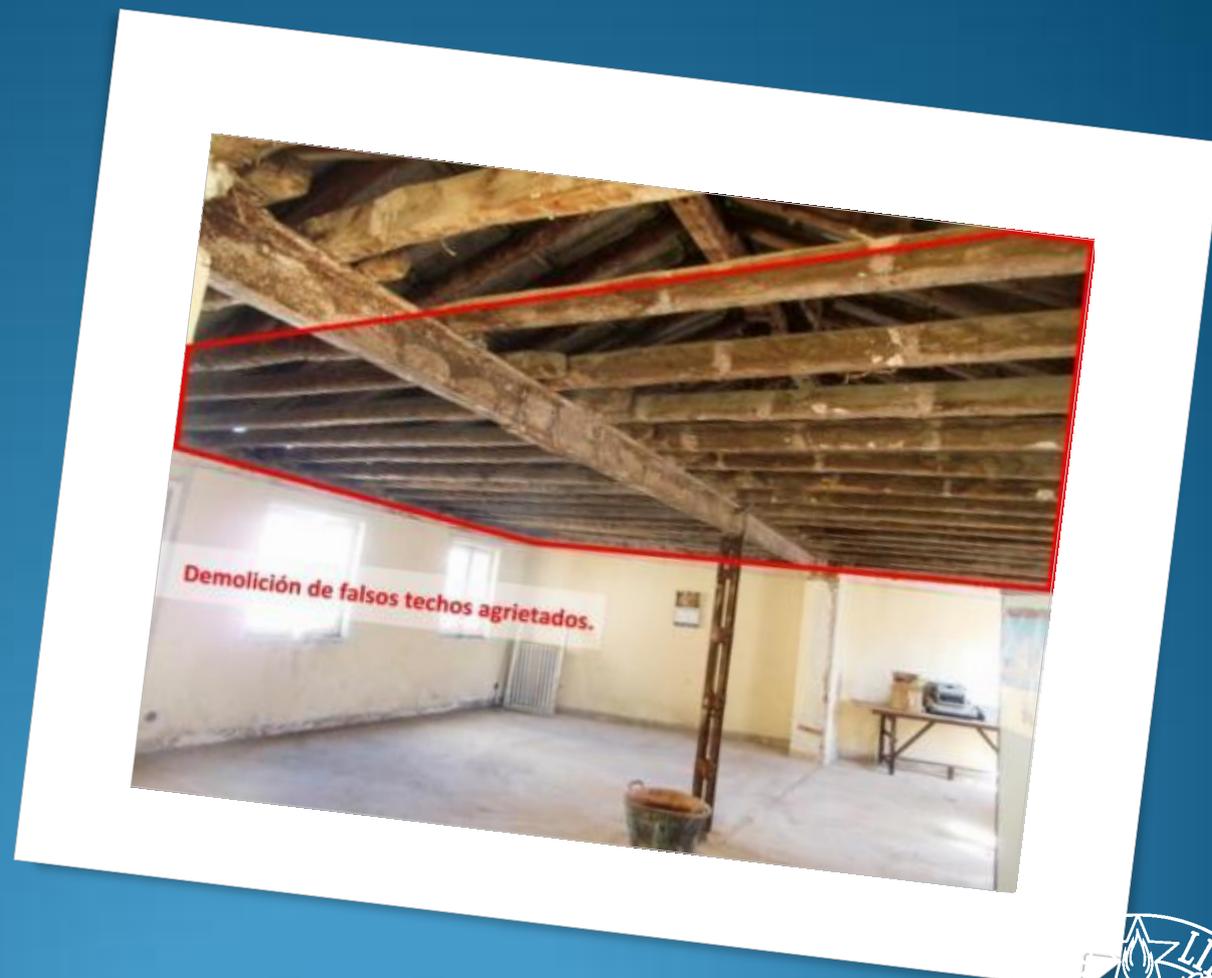
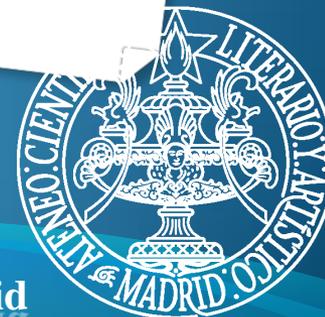
Actuando de urgencia debido al precario estado de conservación que presentaban los falsos techos de la zona derecha de la planta quinta del edificio de Santa Catalina, se procedió a realizar una demolición de estos falsos techos, que además ha permitido observar con claridad el estado de la estructura de la cubierta, así como del tablero y tejas de cubrición, descubriendo ciertos desperfectos y deficiencias. Se han levantado también los solados de linóleo que presentaban zonas abombadas.
